# 農業用地・施設被害

# 農地流亡箇所と排水路被害図

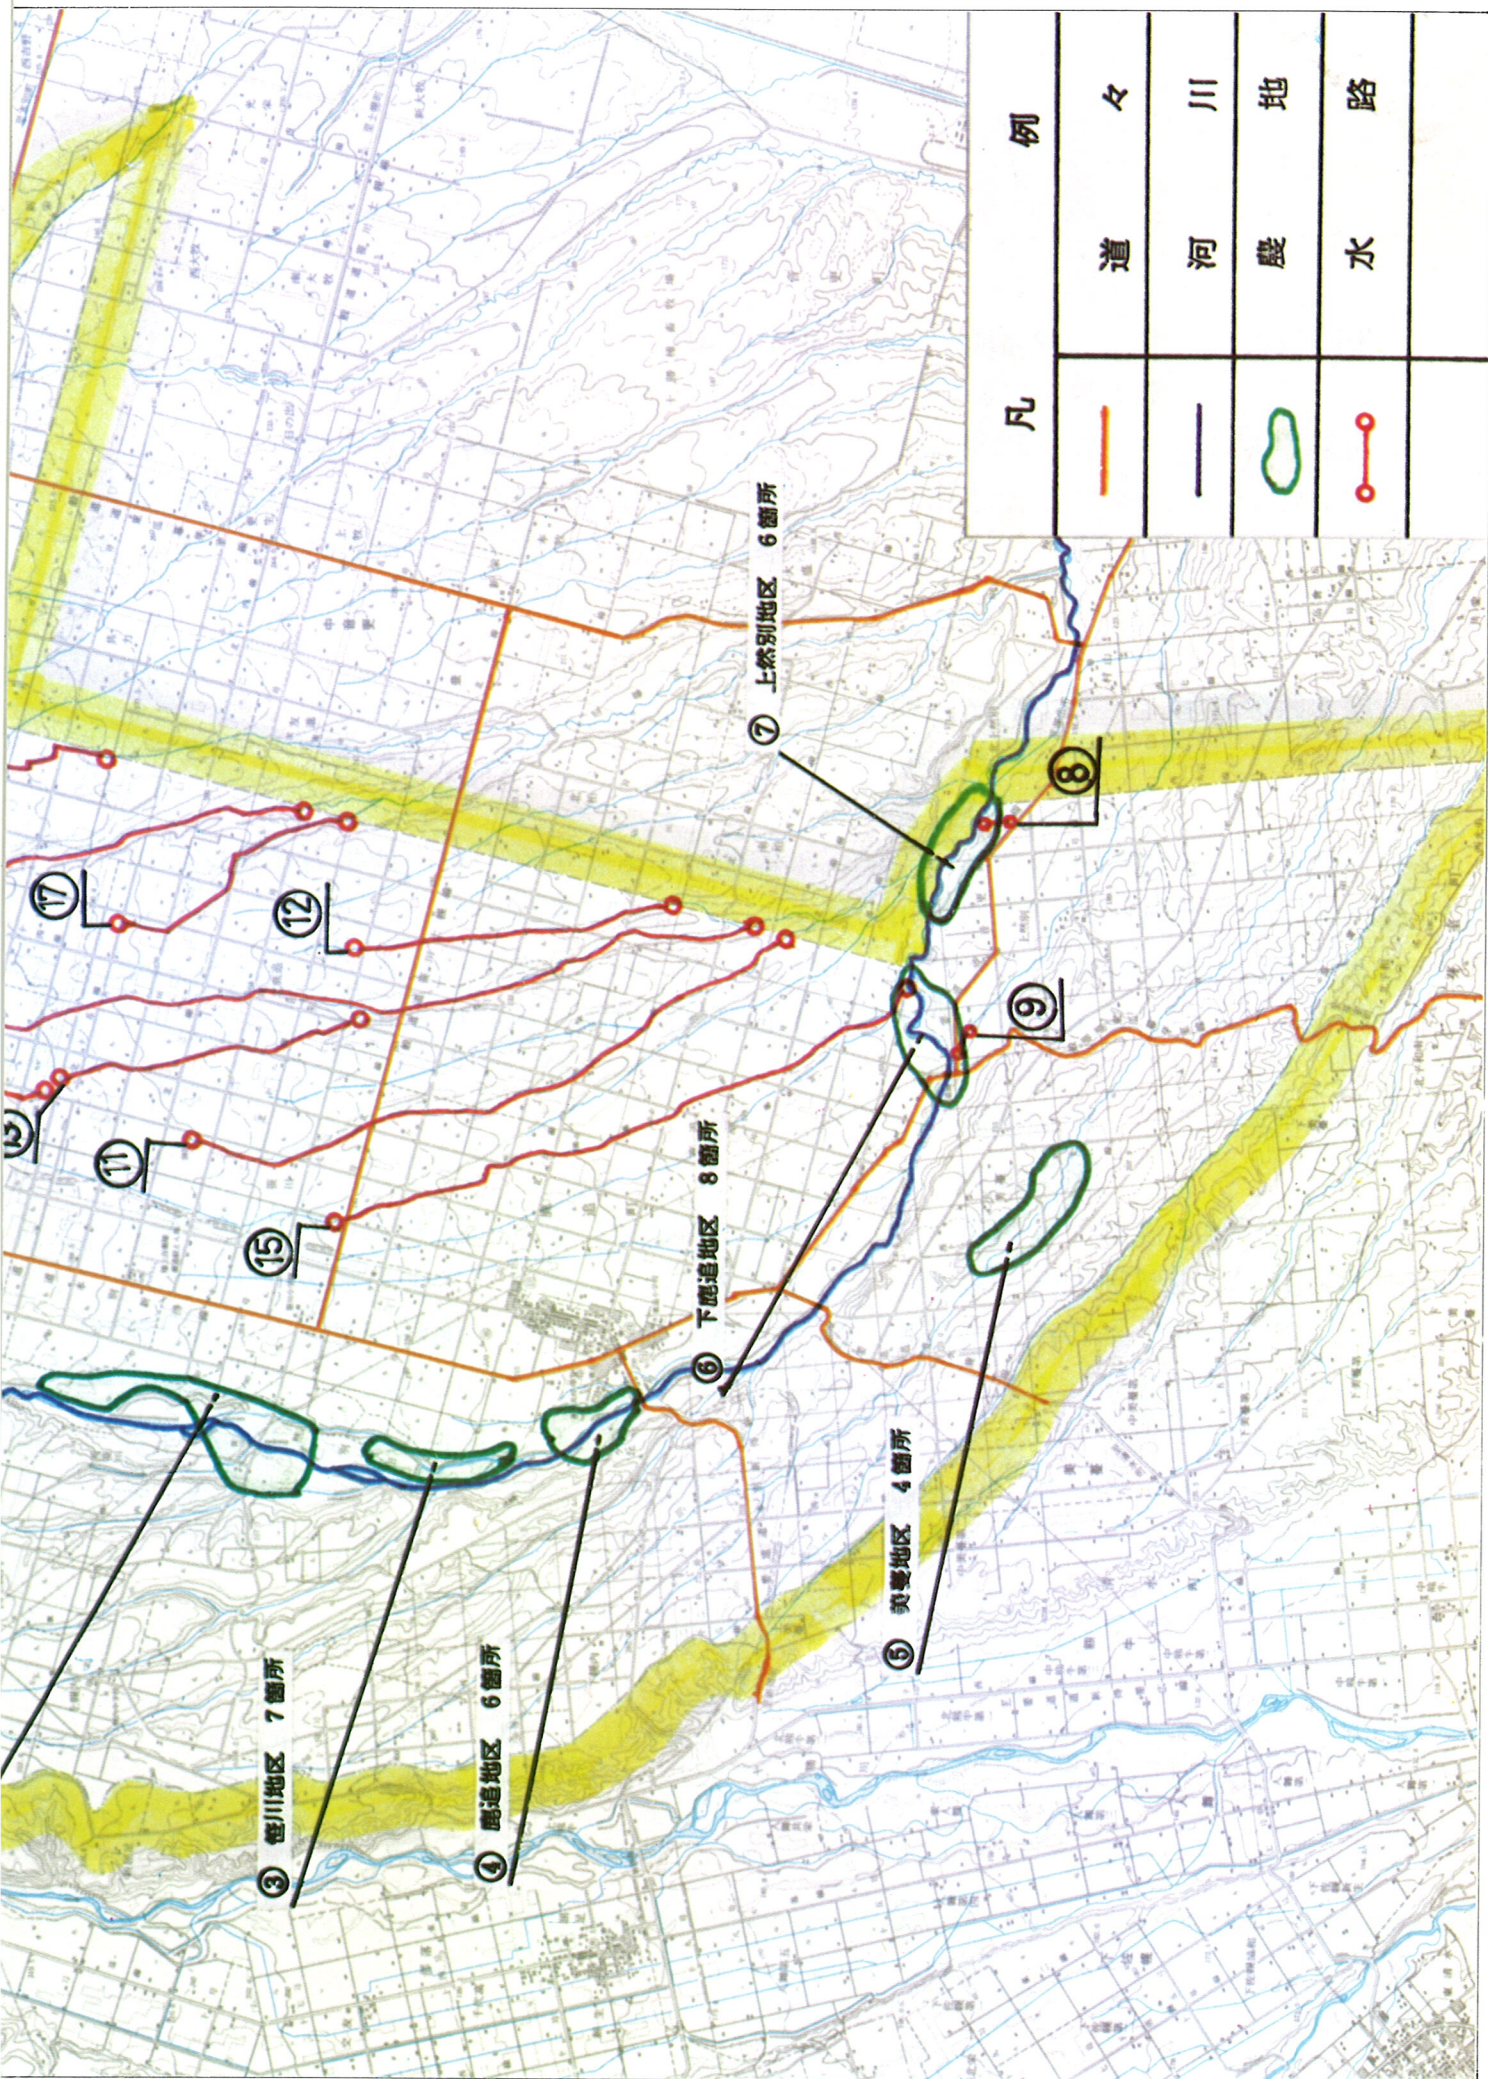
① 西瓜畠地区 16箇所

水路の被災については、昭和43年度より国営鹿追地区畑地帯総合土地改良パイロット事業で施工された水路で、昭和55年度までに鹿追町が管理委託されている幹線明渠4条と支線明渠2条であり、被災の状況は水路の流速を調整する落差工のブロックが倒伏及び法面が決壊したものである。

被災個所は、鹿追町上然別西14線20—1番地にある音更町の水田地帯万年地区の用水路の取水口(頭首工)が、然別川の増水により決壊し機能を失った。

然別川の沿線に位置する上流より、西瓜幕、西笹川、笹川、下鹿追地区及びハギノ川沿線の美蔓、上然別地区で農地の流亡及び土砂のたい積などによる被災を受ける。

なお、査定を受けた19戸、面積40.95㍍は農地の流亡が激しく地盤が最高5㍍もけずり取られ、農地の復旧は容易でない状況の中で、いかにして限度額反当たり61,000円の復旧費で農地を復元できるか、地元はもとより十勝支庁、土木現業所、上部官庁との協議を幾度も重ねた結果、土木現業所側より然別川の改修で河床を掘削する残土を農災を受けた農地に還元してもらう事で話し合いがつき、復旧の見通しがついた。

なお、復旧方法については、然別川の復旧工事の関連等もあり現在の位置より上流に新設され、復旧する事業主体は十勝支庁北部耕地出張所第3係が担当。
